外壁改修工事
（北面）

件名：室見駅南自転車駐車場
外壁改修工事

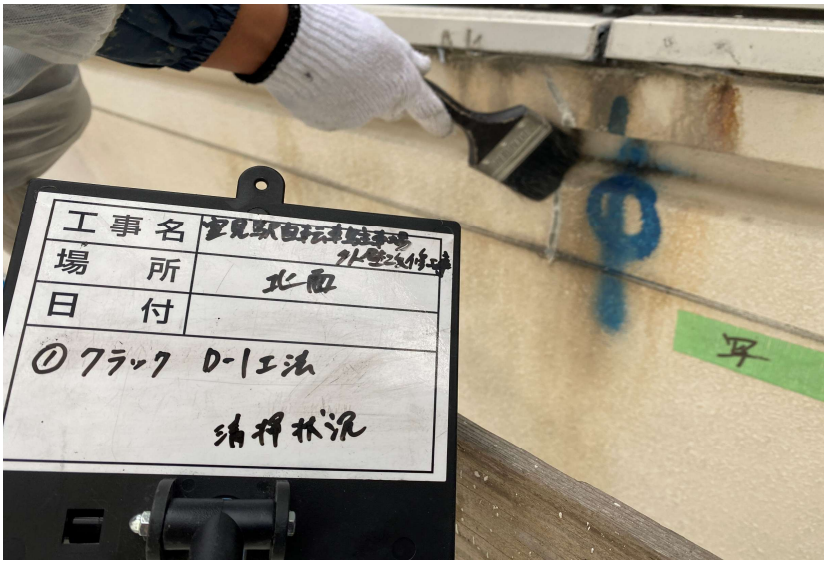
測点：北面①
押出成形板面

記録：クラック（D-1工法）

施工前

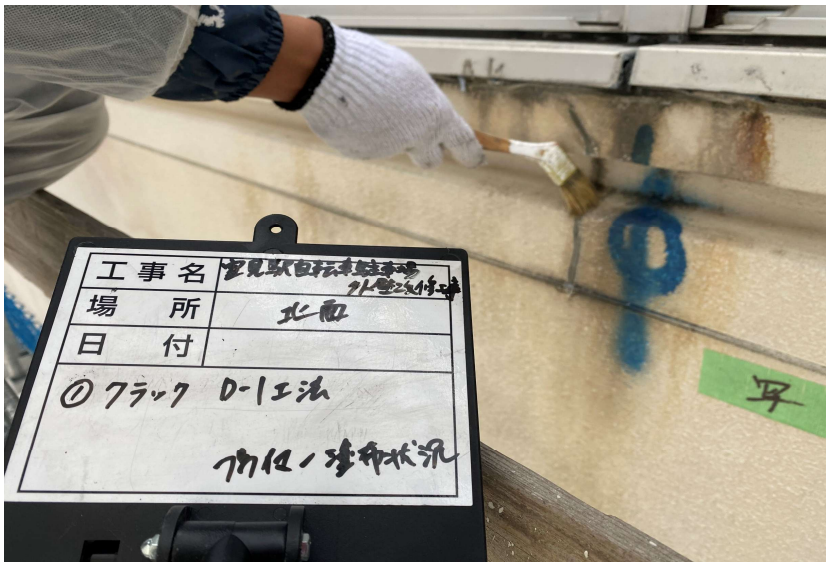
測点：北面①
押出成形板面

記録：クラック（D-1工法）

清掃状況

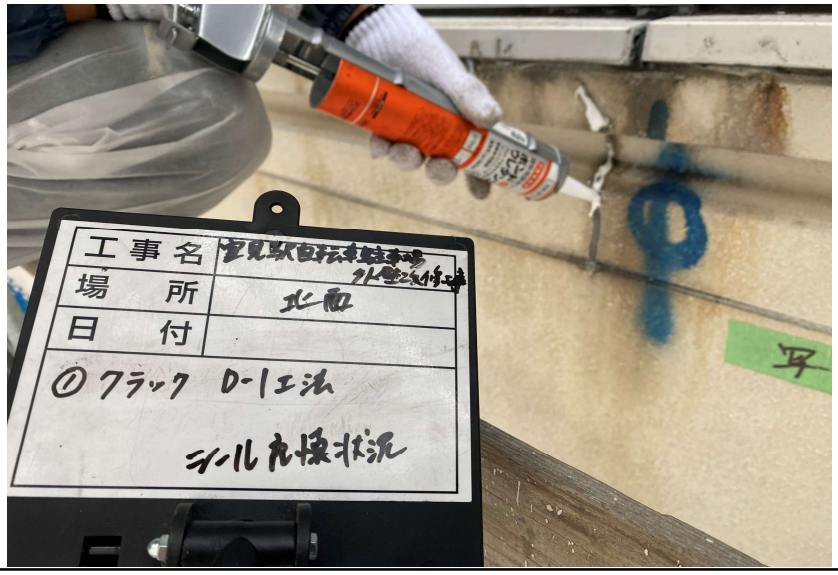
測点：北面①
押出成形板面

記録：クラック（D-1工法）

プライマー塗布状況

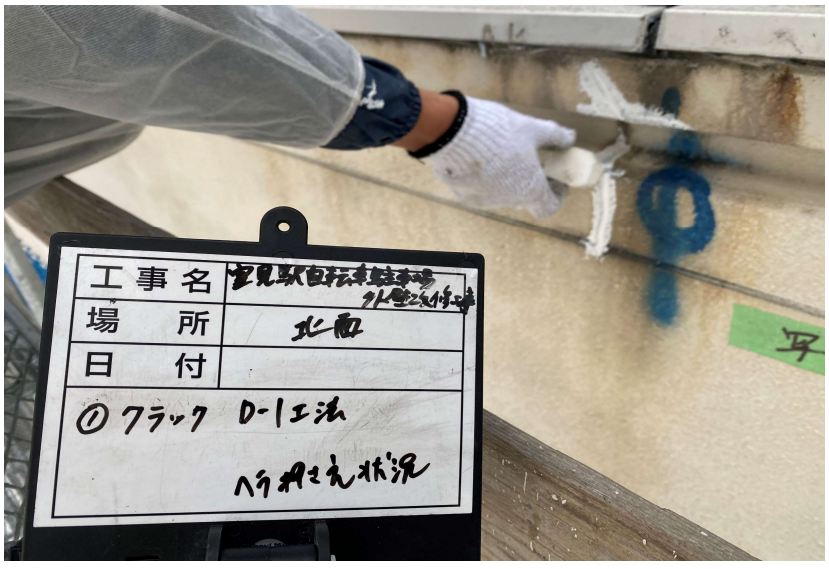
測点：北面①
押出成形板面

記録：クラック（D-1工法）

シール充填状況

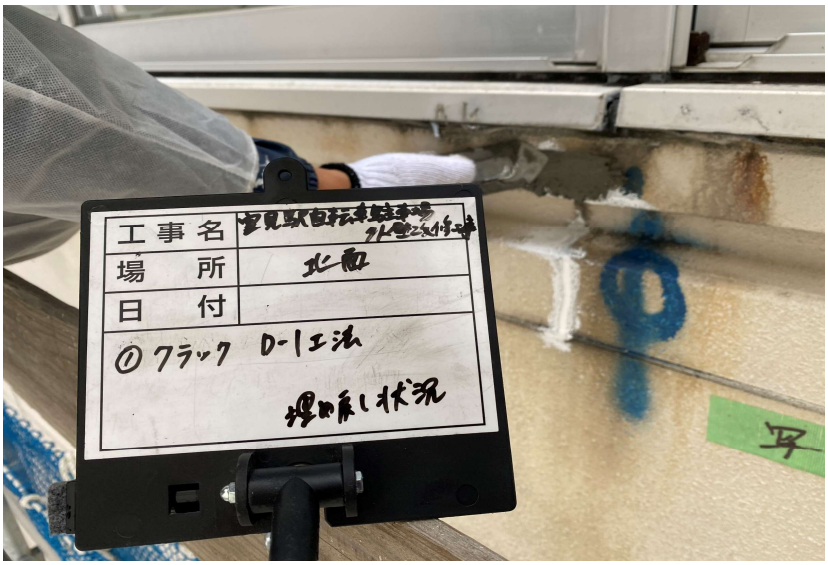
測点：北面①
押出成形板面

記録：クラック（D-1工法）

ヘラ押さえ状況

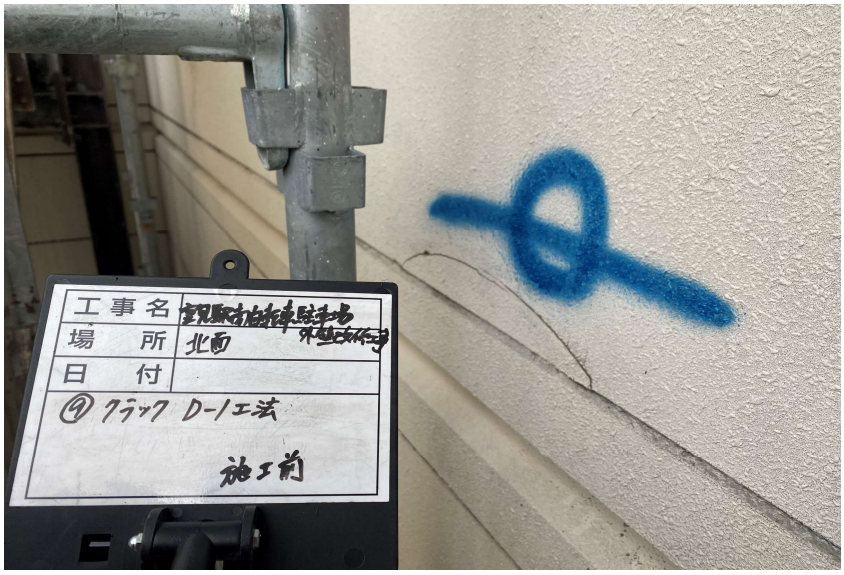
測点：北面⑧
モルタル面

記録：クラック（D-1工法）

施工前

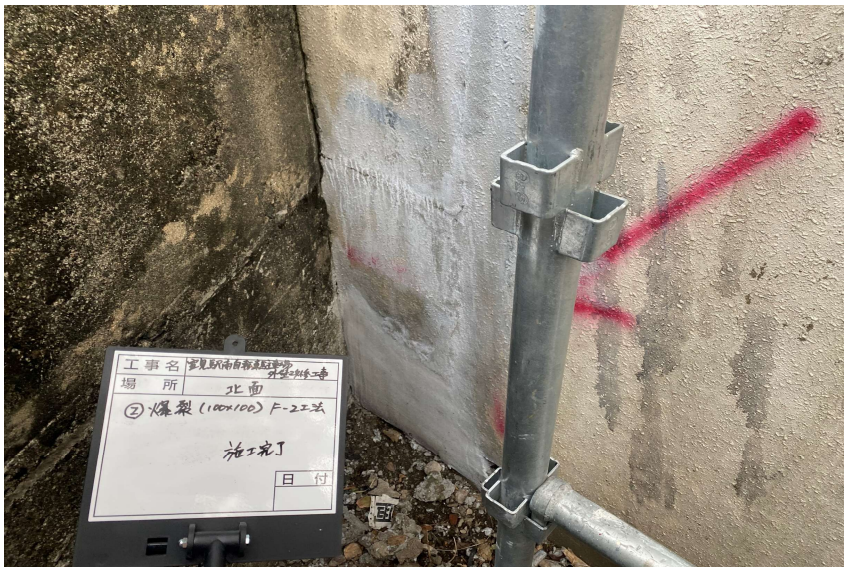
測点：北面①
モルタル面

記録：黒板誤記
正：モルタル浮き（F-1工法）
（モルタル厚10mm未満）

施工完了
