外壁改修工事
（東面）

件名：室見駅南自転車駐車場
外壁改修工事

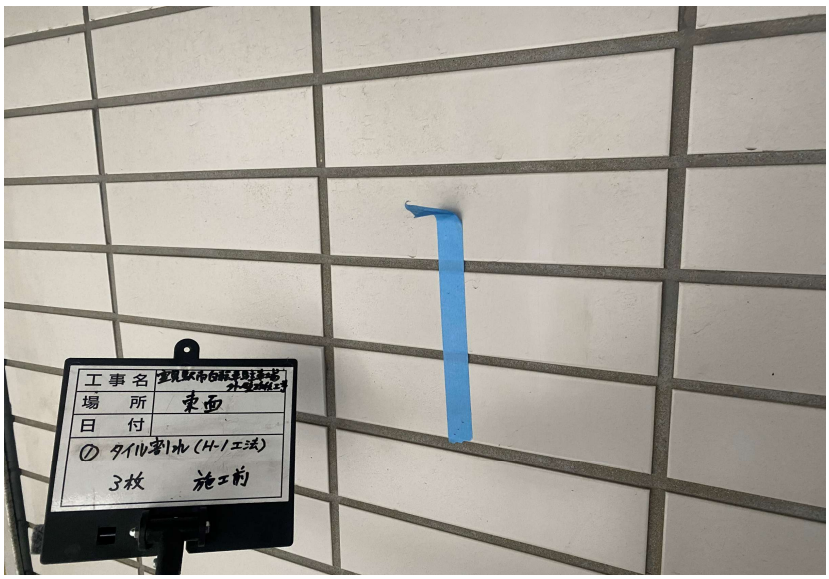
測点：東面①
タイル面

記録：タイル割れ（H-1工法）

施工前

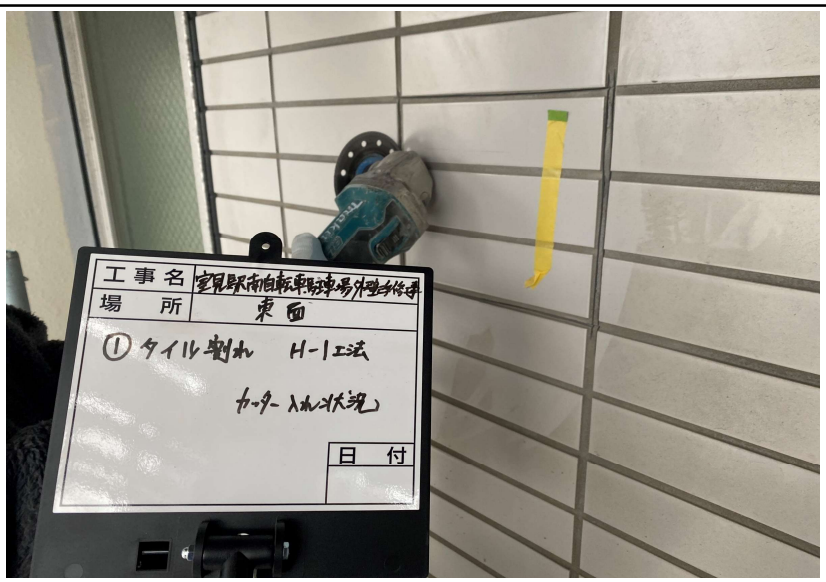
測点：東面①
タイル面

記録：タイル割れ（H-1工法）

カッター入れ状況

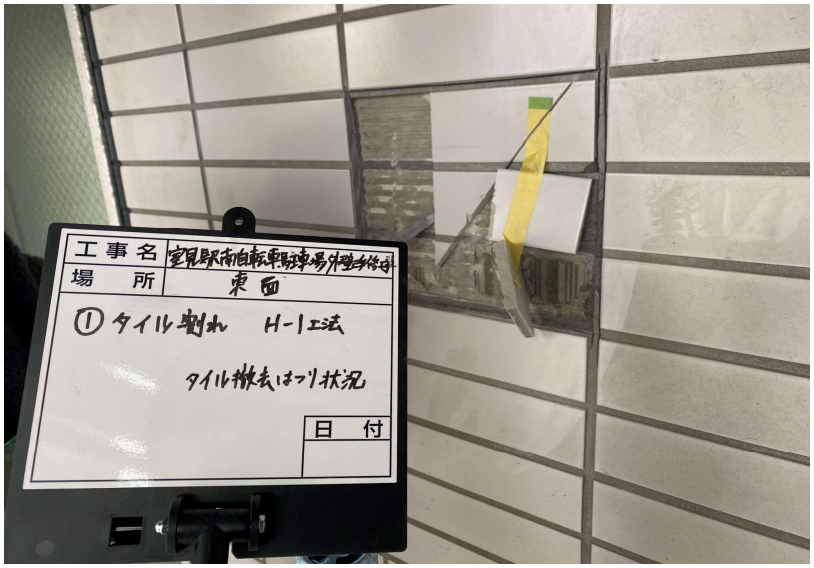
測点：東面①
タイル面

記録：タイル割れ（H-1工法）

撤去はつり状況

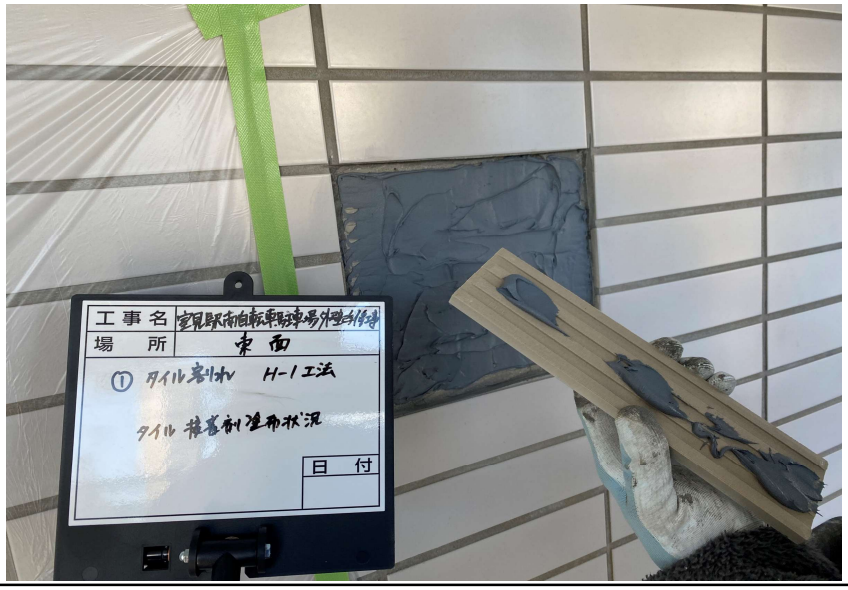
測点：東面①
タイル面

記録：タイル割れ（H-1工法）

接着剤塗布状況
壁面

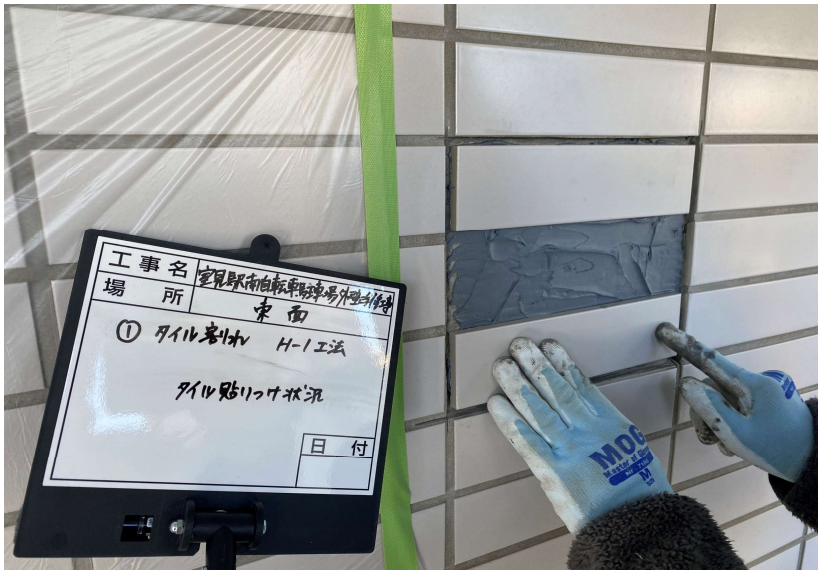
測点：東面①
タイル面

記録：タイル割れ（H-1工法）

タイル貼りつけ状況

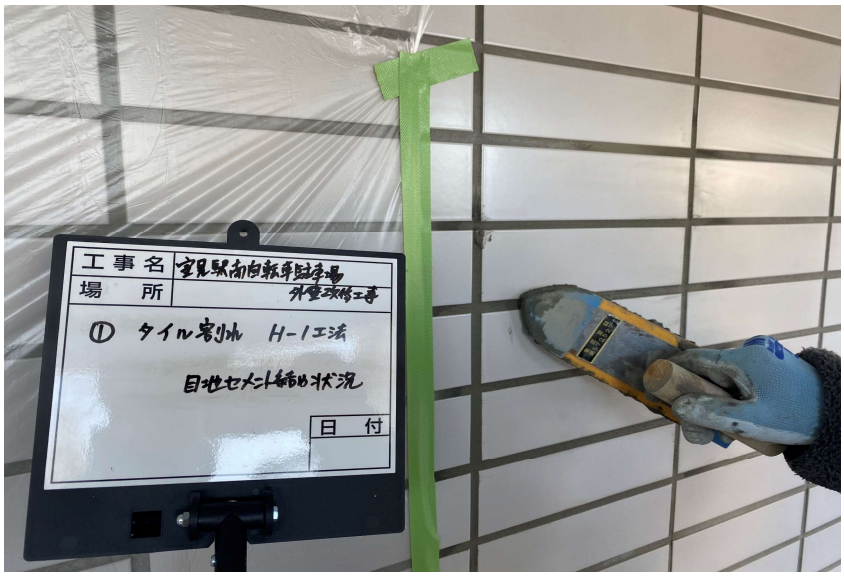
測点：東面①
タイル面

記録：タイル割れ（H-1工法）

目地セメント詰め状況

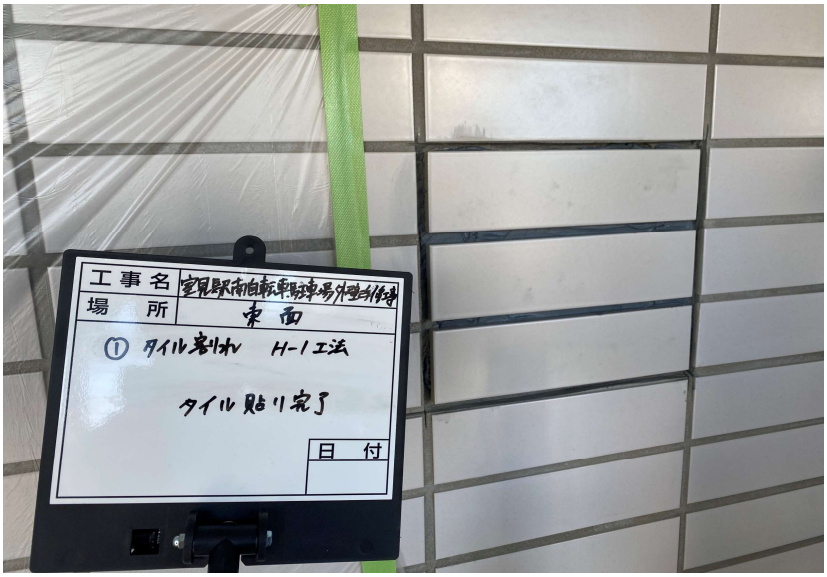
測点：東面①
タイル面

記録：タイル割れ（H-1工法）

タイル貼り完了

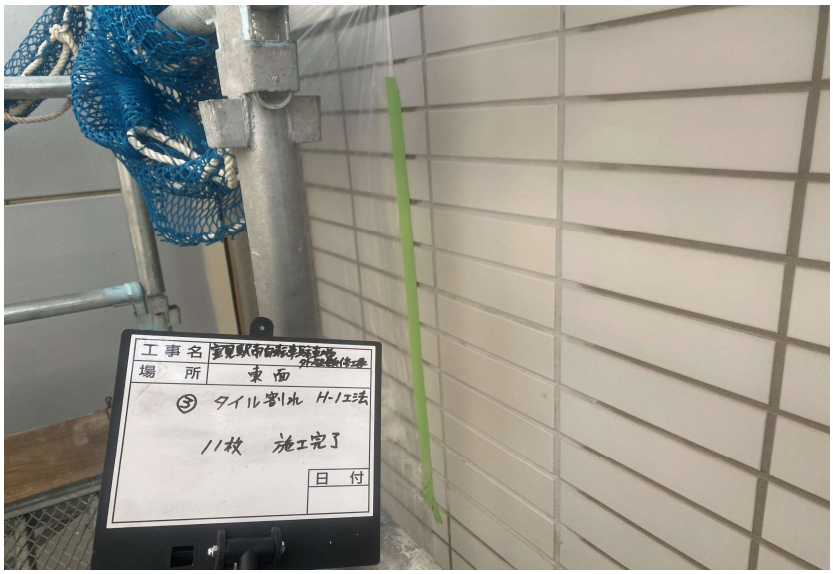
測点:東面③
タイル面

記録:タイル割れ(H-1工法)

施工前

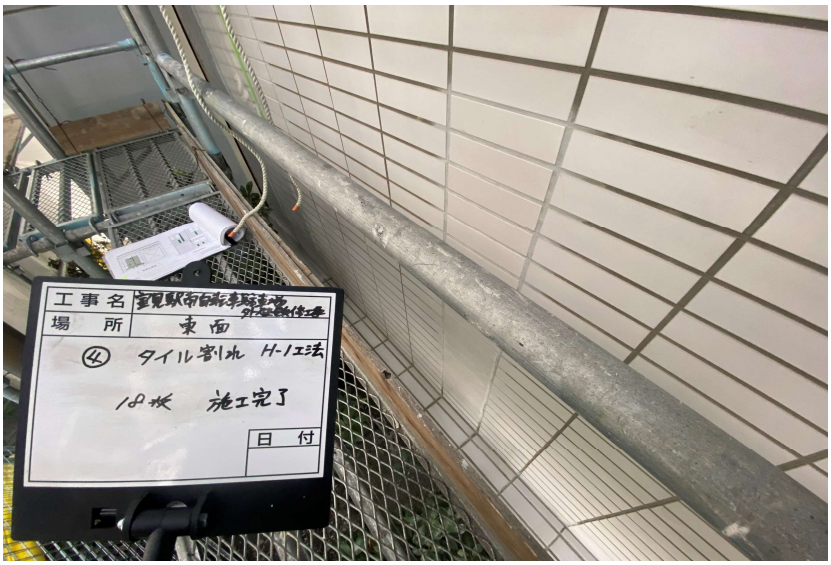
測点:東面④
タイル面

記録:タイル割れ(H-1工法)

施工前

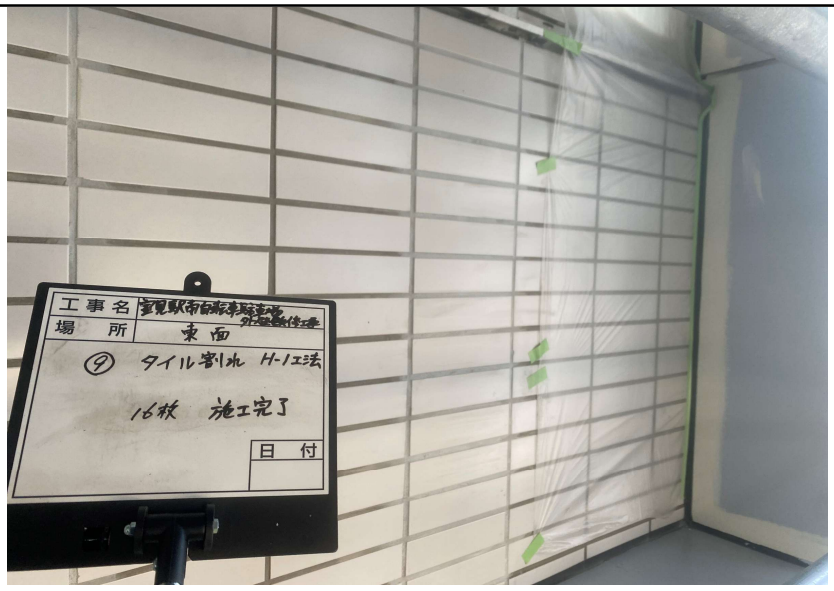
測点:東面⑨
タイル面

記録:タイル割れ(H-1工法)

施工前

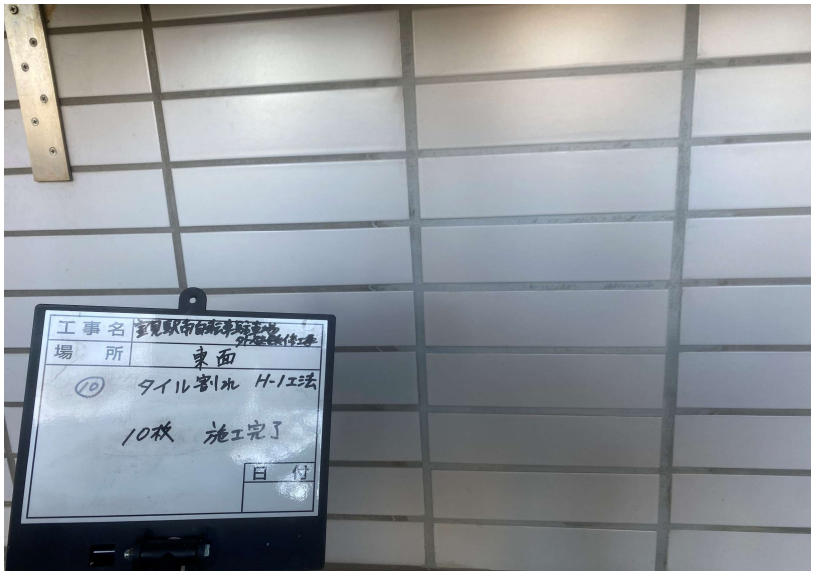
測点:東面⑩
タイル面

記録:タイル割れ(H-1工法)

施工前

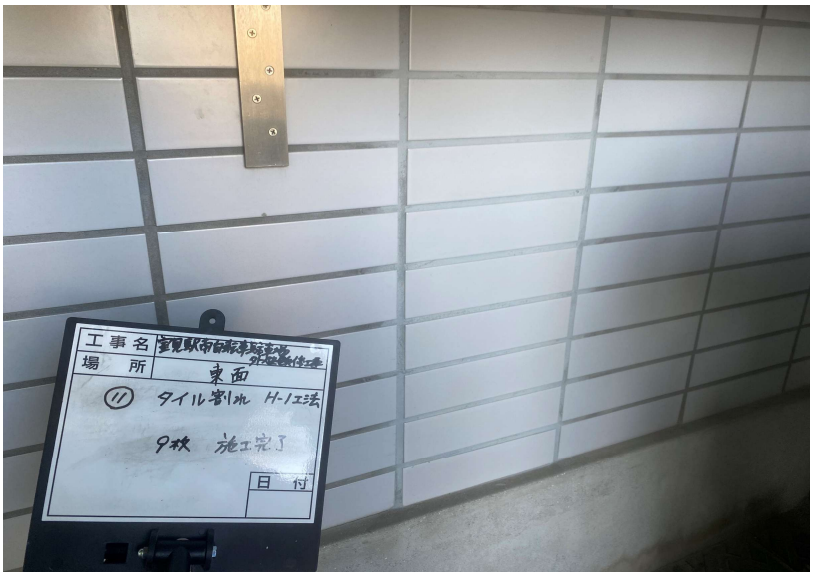
測点：東面⑪
タイル面

記録：タイル割れ（H-1工法）

施工前
