外壁改修工事
（西面）

件名：室見駅南自転車駐車場
外壁改修工事

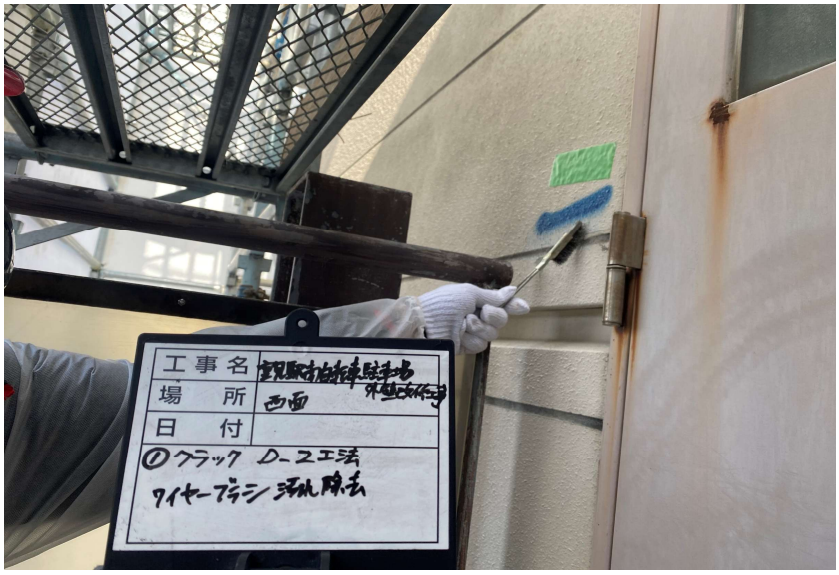
測点：西面①
押出成形板面

記録：クラック（D-2工法）

施工前

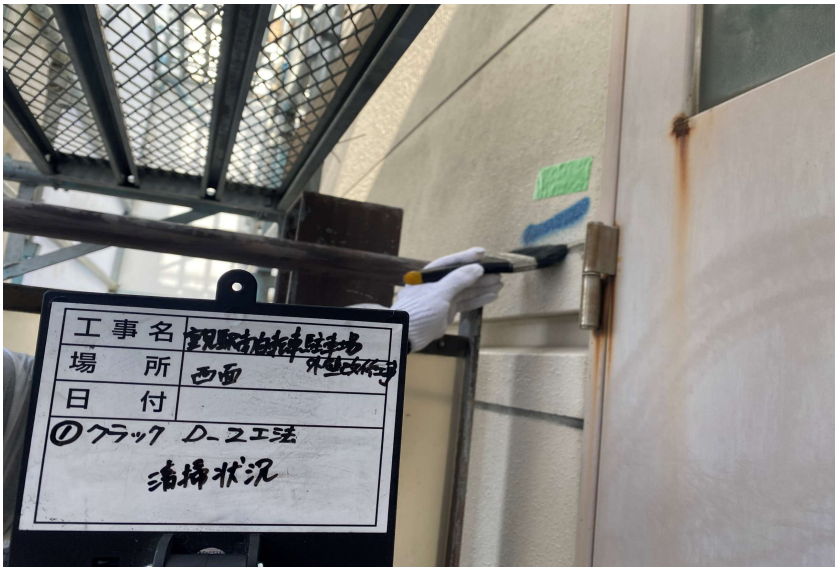
測点：西面①
押出成形板面

記録：クラック（D-2工法）

ワイヤーブラシ汚れ除去

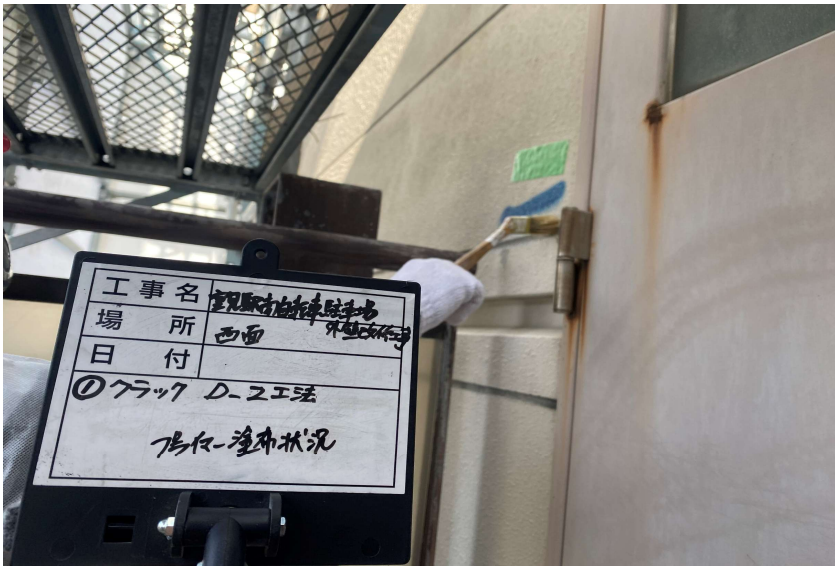
測点：西面①
押出成形板面

記録：クラック（D-2工法）

清掃状況

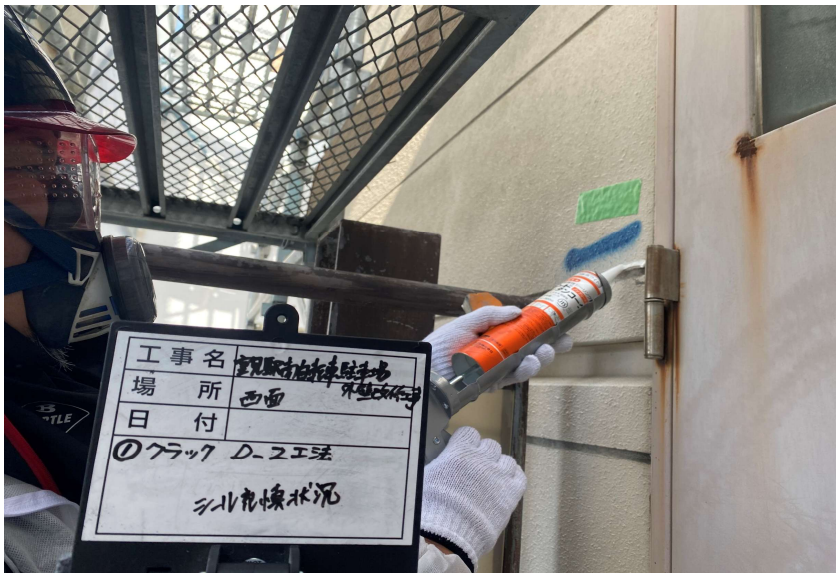
測点：西面①
押出成形板面

記録：クラック（D-2工法）

プライマー塗布状況

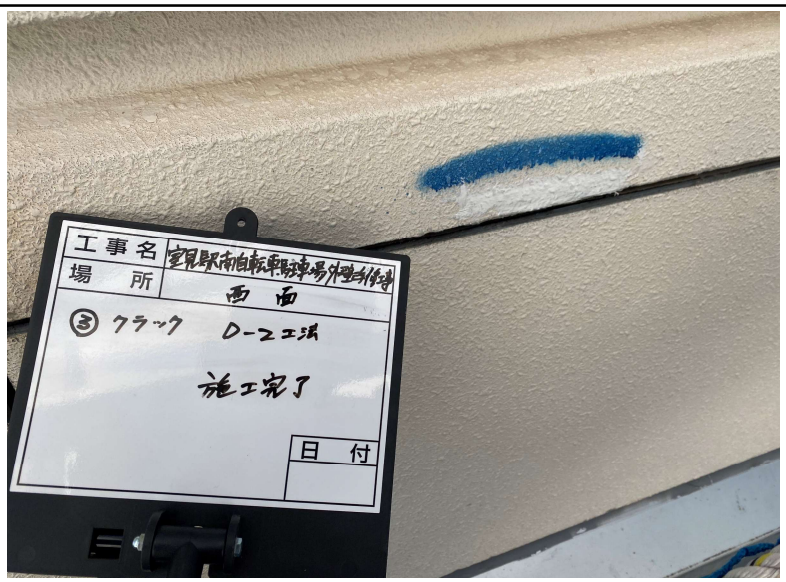
測点：西面③
押出成形板面

記録：クラック（D-2工法）

施工前

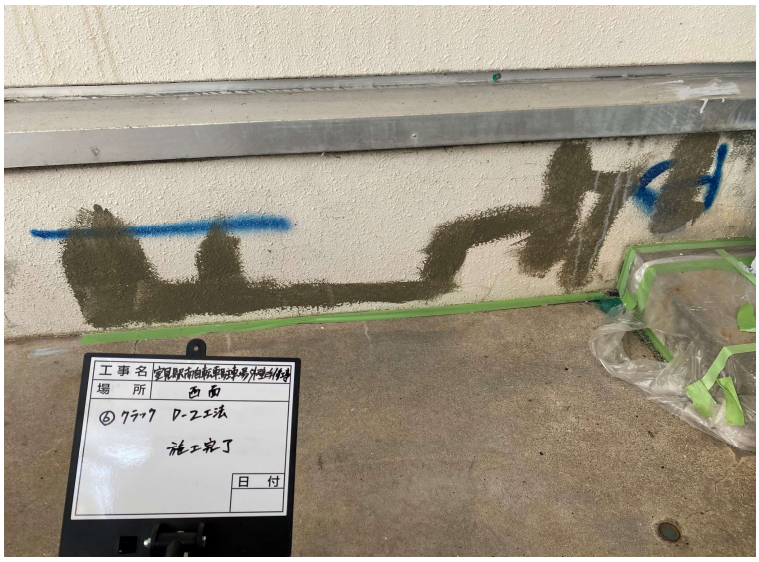
測点：西面⑥
モルタル面

記録：クラック（D-2工法）

施工前

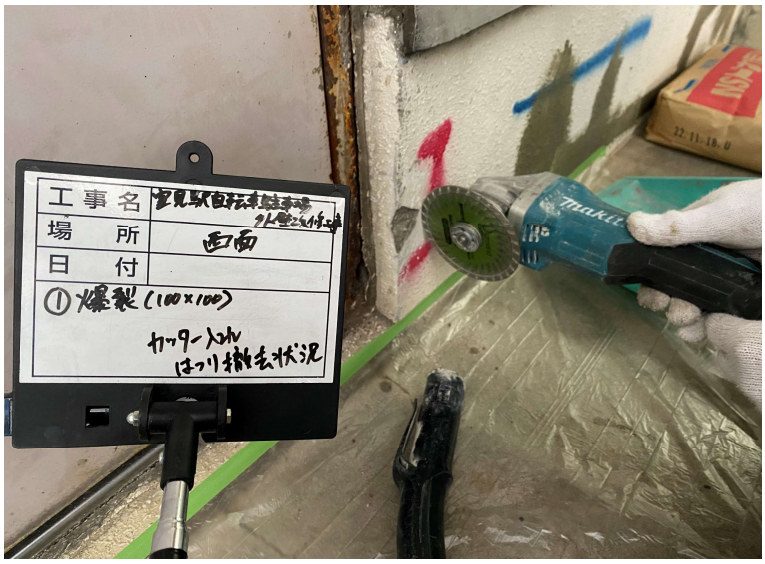
測点：西面①
モルタル面

記録：黒板誤記
正：モルタル浮き（F-1工法）
（モルタル厚10mm未満）

施工前

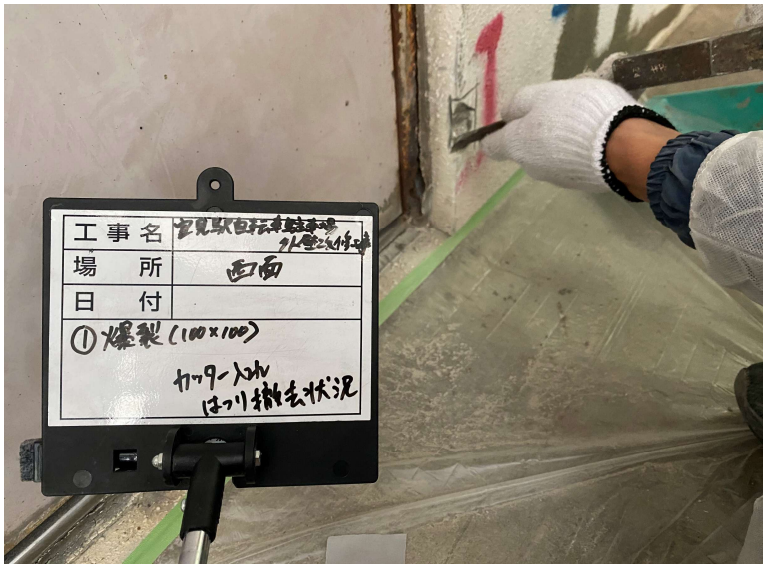
測点：西面①
モルタル面

記録：黒板誤記
正：モルタル浮き（F-1工法）
（モルタル厚10mm未満）

カッター入れ
はつり撤去状況

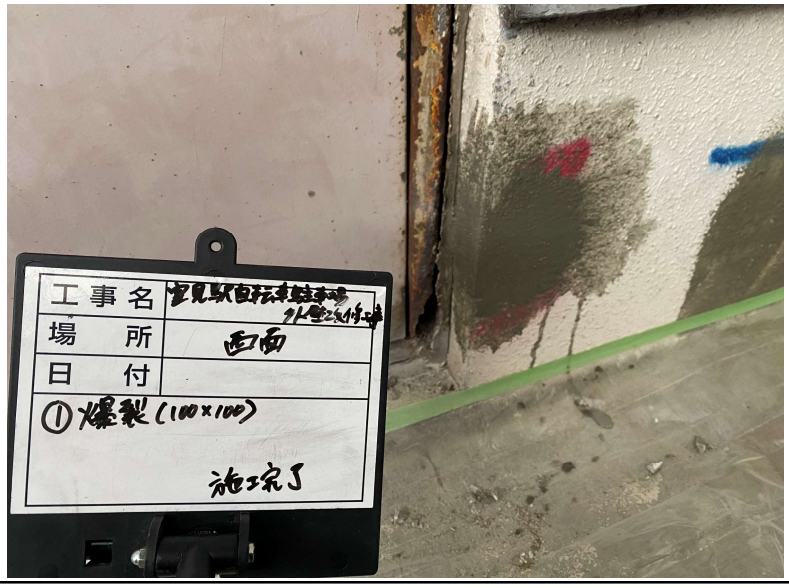
測点：西面①
モルタル面

記録：黒板誤記
正：モルタル浮き(F-1工法)
(モルタル厚10mm未満)

埋め戻し状況

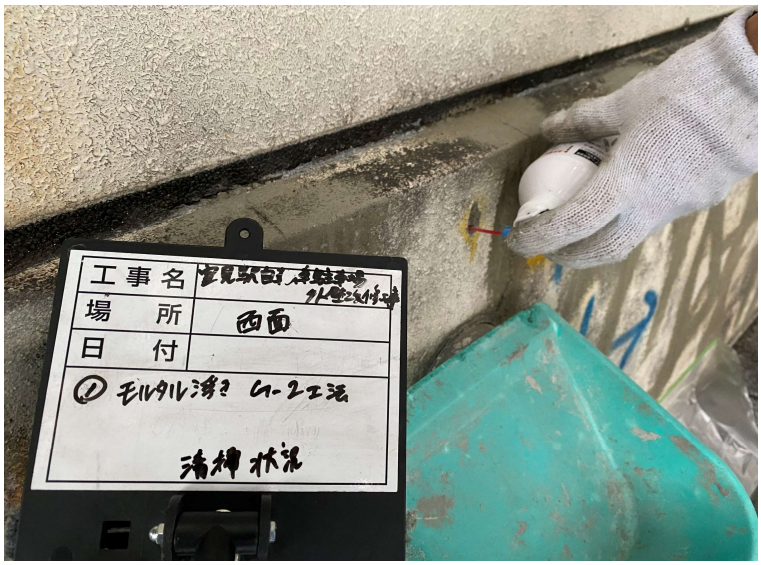
測点:西面①
モルタル面

記録:モルタル浮き(G-2工法)

施工前

注入孔
穿孔状況

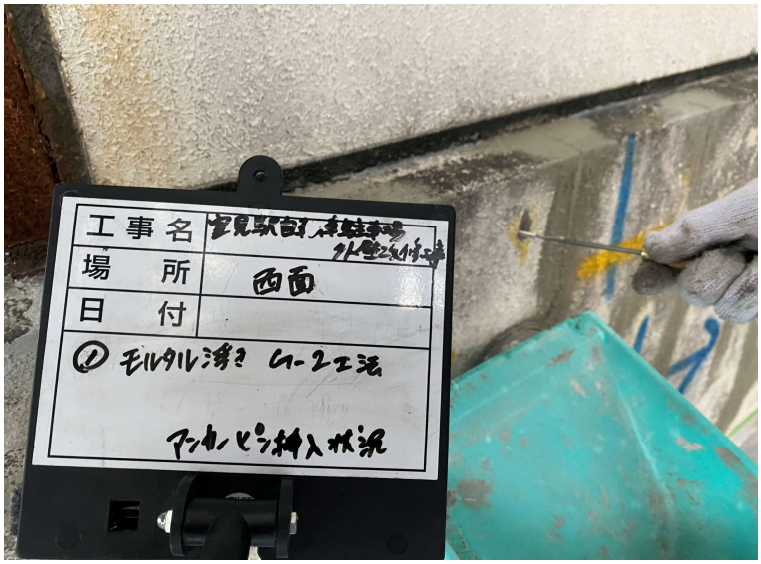
測点：西面①
モルタル面

記録：モルタル浮き（G-2工法）

注入孔
清掃状況

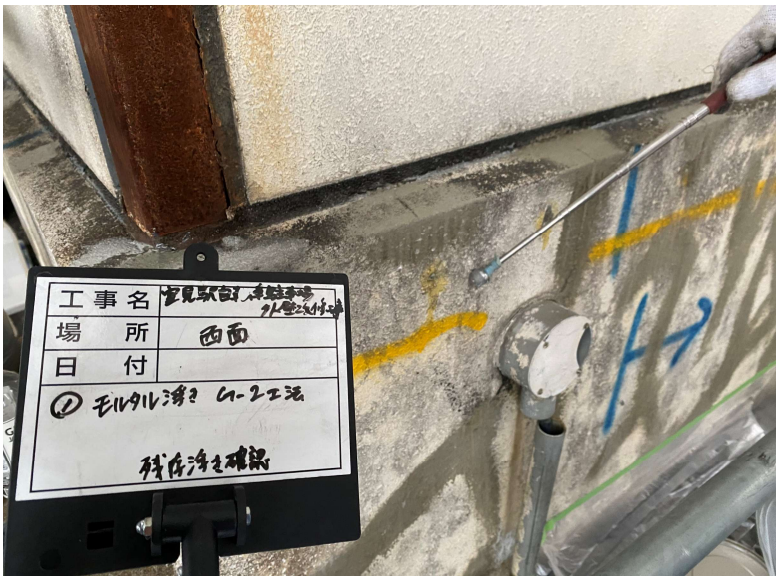
測点：西面①
モルタル面

記録：モルタル浮き（G-2工法）

アンカーピン挿入状況
